# PENGENDALIAN KUALITAS DALAM UPAYA MENURUNKAN CACAT PRODUK DENGAN METODE PDCA DI PT. XYZ

PT. XYZ adalah salah satu perusahaan yang bergerak dibidang industri makanan dan minuman sering mengalami permasalahan *Loss Defect* pada proses *filling* kecap kemasan pouch 60ml pada saat proses produksi salah satunya yaitu pada mesin *Leepack* D0, sehingga menghambat proses produksi yang berdampak pada penurunan kapasitas produksi. Kegiatan pengendalian kualitas tersebut dilakukan dengan menggunakan metode pengendalian kualitas dengan alat bantu siklus *Plan – Do – Check – Action* (PDCA). Analisis dimulai dengan menentukan *Loss Defect* dengan diagram *Pareto*, kemudian menentukan *Rootcause* yang menyebabkan *Loss Defect* menggunakan *Fishbone* lalu dianalisis menggunakan *5WHY*, kemudian menyelesaikan permasalahan menggunakan metode PDCA (*Plant – Do – Check – Action*). Setelah itu diperoleh hasil penurunan *loss defect* sebesar 0,33%. Setelah menurunkan *loss defect*, lalu melakukan perhitungan analisis *cost* pada pergantian karet vacuum baru dan karet gripper baru. Pada karet vacuum baru, potensi saving pertahun sebesar Rp 8.728.000. Sedangkan pada karet gripper baru, potensi saving p

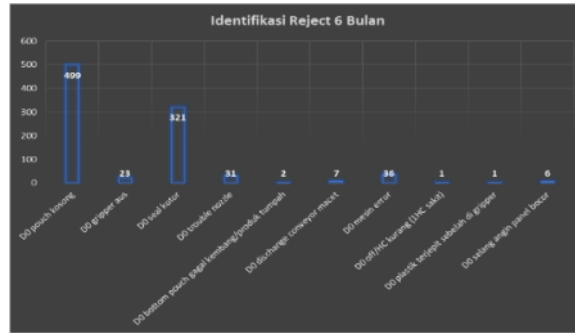
Gambar 1. Grafik Identifikasi Loss

Dari Gambar 1 dapat disimpulkan bahwa permasalahan yang sering terjadi pada saat proses *filling* adalah plastik *pouch* kosong.

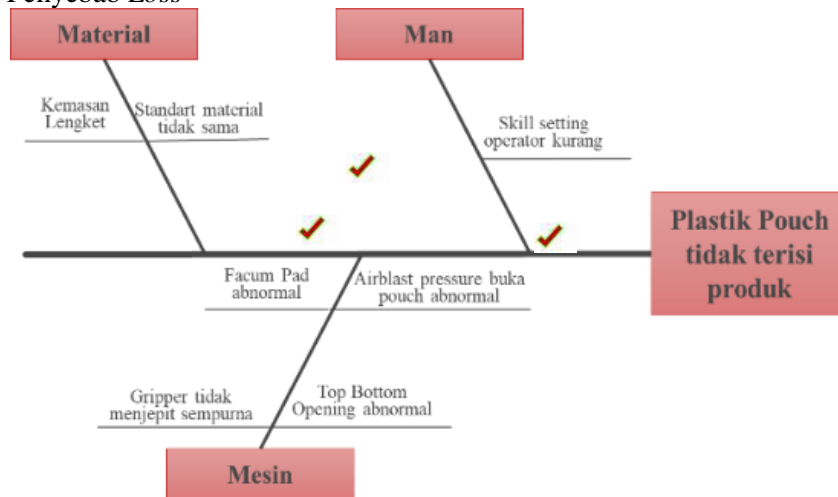
Gambar 2. Fishbone Diagram

Setelah mencari faktor penyebab terjadinya *Loss*, hasil yang didapatkan terletak pada mesin yaitu *Vacum Pad* abnormal, Karet *Gripper* Abnormal, dan *Top Bottom Opening* abnormal.

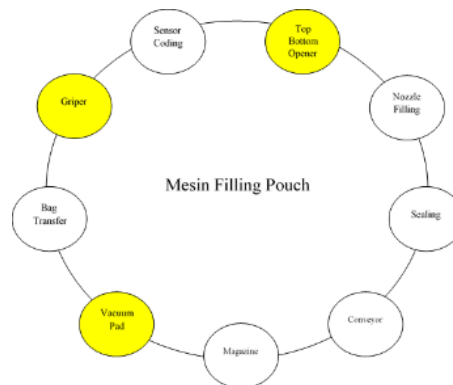
Gambar 3. Letak *Loss* Proses Filling Kecap

Setelah melakukan analisis menggunakan *Fishbone*, terdapat letak *Loss* ada pada awal dan tengah. Yang menyebabkan *loss* terletak pada awal dan tengah yaitu pada karet *vacum pad*, *vacum Top Bottom Opening* dan karet *gripper* yang bermasalah. Pada awal proses *filling* karet *vacum* tidak dapat menghisap plastik dengan sempurna, alhasil kemasan tidak dapat diterima oleh *bag transfer* dan plastik terjatuh. Jika plastik berhasil diambil oleh *vacum pad*, lalu diterima oleh *bag transfer*, maka selanjutnya *bag transfer* akan memberikan plastik pada *gripper*, jika karet *gripper* bermasalah, maka plastik tidak akan bisa diterima oleh *gripper*. Dengan begitu plastik yang tidak dapat diterima oleh *gripper* akan terjauh. Pada bagian tengah proses *filling* karet *vacum* tidak dapat menghisap plastik *pouch* dengan sempurna, alhasil kemasan tidak dapat terbuka dengan sempurna. Jika plastik tidak dapat terbuka sempurna, maka plastik tidak akan bisa menyentuh sensor. Itulah yang menyebabkan plastik tidak terisi dengan kecap.

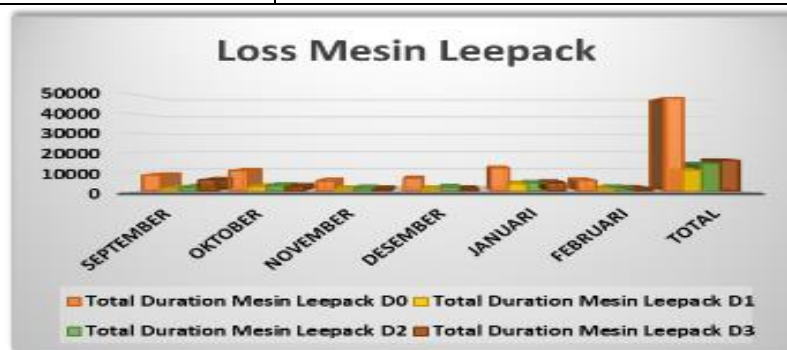
**Gambar 4.** Diagram Loss Defect

Pada tabel 3.7 dan gambar 3.4 terdapat 89.909 dari total keseluruhan *Loss Defect* dari 6 bulan terakhir. Setelah melakukan perhitungan dan membuat diagram, dapat disimpulkan bahwa dari 6 bulan terakhir *Loss* terbanyak ada di mesin *Leepack* D0.

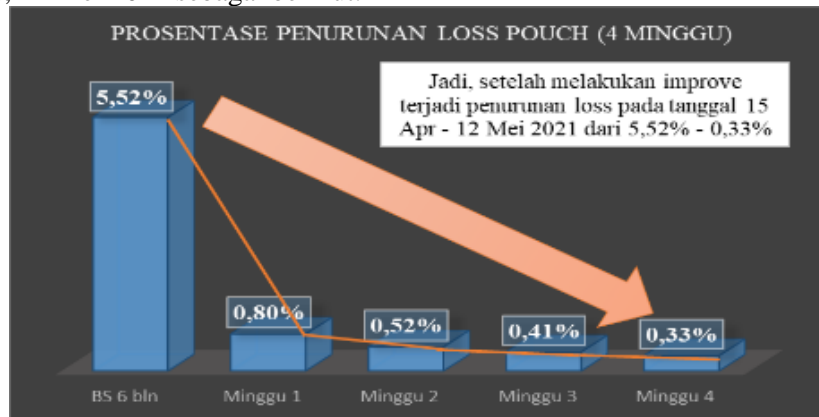
**Gambar 6.** Grafik Penurunan Loss

Dari Gambar 8 terjadi tracking penurunan *loss pouch* sebesar 4,92%. Dari prosentase *loss pouch* selama 6 bulan sebesar 5,52%, dalam 4 minggu dari tanggal 15 April 2021 hingga 12 Mei 2021 telah terjadi penurunan di setiap minggunya yaitu dari 0,80%, 0,52%, 0,41%, dan 0,33%. Jadi dapat disimpulkan bahwa dalam menyelesaikan permasalahan pada PT. XYZ berhasil menurunkan tingkat *loss pouch* pada produk kecap kemasan 60 ml.
