## Analisis Kualitas Kabel Listrik NFA di PT. Kabelindo Murni Tbk dengan Metode PDCA

PT. Kabelindo Murni Tbk adalah perusahaan yang memproduksi kabel. PT kabelindo mengalami cacat kabel listrik NFA2X 2 x 10 mm<sup>2</sup> 0,6/1 kV adapun cacat yang menyebabkan kerusakan kabel seperti konduktor putus, dan *breakdown voltage* yaitu kegagalan tes tegangan tembus yang disebabkan oleh kegagalan isolasi pada satu titik pada kabel untuk menahan tegangan uji AC 3,5 kV selama 5 menit sesuai dengan standar SPLN D3 010 - 2014. Permasalahan terbesar adalah tingginya data kegagalan pengujian tegangan tembus kabel listrik NFA2X 2 x 10 mm<sup>2</sup> 0,6/1 kV. dimana terjadi 32,48% reject dengan standar reject perusahaan adalah 5%. Metode kualitas yang digunakan untuk melakukan penanggulangengendalian adalah metode PDCA (*Plan, Do Check, Action*) Dengan metode PDCA ini dapat dianalisa *pareto defect* terbesar yaitu *breakdown voltage* disebabkan karena faktor apa saja dan rencana penanggulangannya. Dari hasil penelitian yang diperoleh melalui *improvement* metode yaitu *defect breakdown voltage* mengalami penurunan persentase sebesar 18,87% dari sebelumnya 32,48% menjadi 13,61%. Ditinjau dari bi

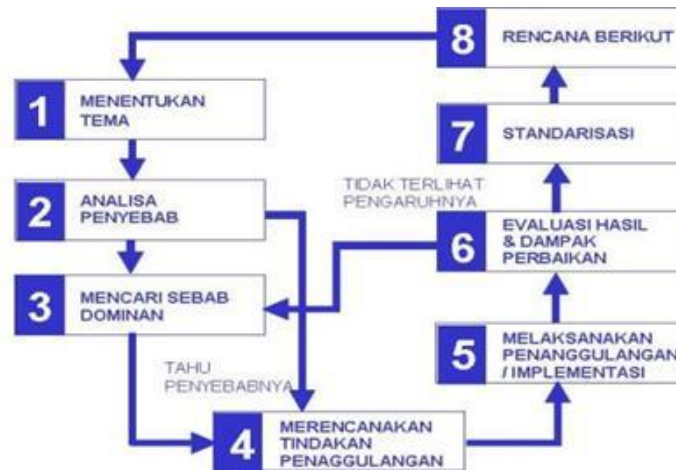
Gambar 2. PDCA Delapan Langkah

Sedangkan definisi dari kualitas adalah kesesuaian antara produk yang dihasilkan dengan standar yang telah ditentukan sehingga memuaskan pemakai. Dan adapun PDCA adalah metode plan do check Action Delapan Langkah Dalam PDCA (*Plan, Do, Check, Action*) terdapat dalam gambar 2 dibawah ini

Penelitian ini menggunakan metode pdca yang mengacu pada delapan langkah seperti gambar 2 di atas dengan mengidentifikasi masalah dari permasalahan yang terbanyak adalah pada jenis kabel NFA2x2x10mm 0,6/1 kv dan defect terbesar pada kabel tersebut merupakan akan diselesaikan dengan pengumpulan data primer berupa data reject selama 6 bulan dari Januari 2018 sampai dengan Juni 2019, kemudian melakukan braistroming dan dilakukan perbaikan dengan metode PDCA
